## **“ADOTTO UN ARCO”**

Progetto di Restauro della edicola votiva  
“Vergine che allatta il bambino”  
Via F. Ambrosi - Bitonto

Relazione Tecnica e Documentazione Fotografica

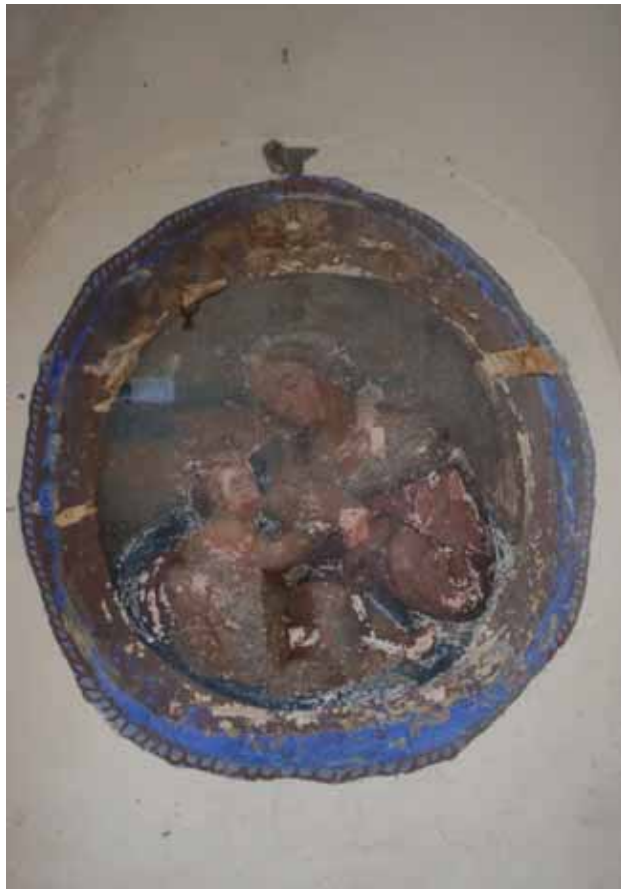
Il dipinto (ovale di 1,20m x 1,50m risalente al secolo XVIII) e’ nella quasi sua totalità alterato da problemi di umidità che hanno prodotto perdita di adesione nella pellicola pittorica con conseguenti sollevamenti e distacchi di porzioni della pellicola stessa dal sottostante supporto.

Le infiltrazioni d'acqua meteorica dall'estradosso della nicchia hanno prodotto la formazione di erbe infestanti oltre ad ammaloramenti dell'intonaco sia delle superfici interne della nicchia che del fronte della stessa. Per questo si dovrà provvedere alla rimozione del manto impermeabile esistente, alla spicconatura dell'intonaco ammalorato ed alla rimozione delle piante formatesi. Si proseguirà con l'applicazione di biocida e, regolarizzata la superficie d'estradosso della nicchia con malta di calce, si provvederà alla impermeabilizzazione della superficie suddetta con manto impermeabile. Ripristinato l'intonaco rimosso e montato un rompi goccia in rame della larghezza di cm 3 in corrispondenza dello spigolo anteriore dell'estradosso della nicchia, il restauro della stessa si concluderà con la tinteggiatura del fronte e delle superfici interne con colore che si definirà in fase di esecuzione con la competente Soprintendenza.

Considerato il forte degrado della nicchia contenente il dipinto, occorrerà dapprima provvedere al restauro della stessa e solo successivamente si potrà procedere al restauro dell'immagine in essa ubicata.

La pulitura dovrà eseguirsi a secco mediante pennelli a setole morbide e aspiratori, solo nelle zone dove le macchie risultano più tenaci si utilizzeranno paste abrasive e gomme speciali (tipo wishab). Il consolidamento si eseguirà mediante iniezioni di malta a basso peso specifico tipo PLM della CTS. Con malta tipo polifilla si provvederà alla esecuzione di stuccature e microstuccature per la chiusura di fori e lesioni.
